29.- Panera de La Casona

27.- Panera de María Teresa Álvarez (Cubia)

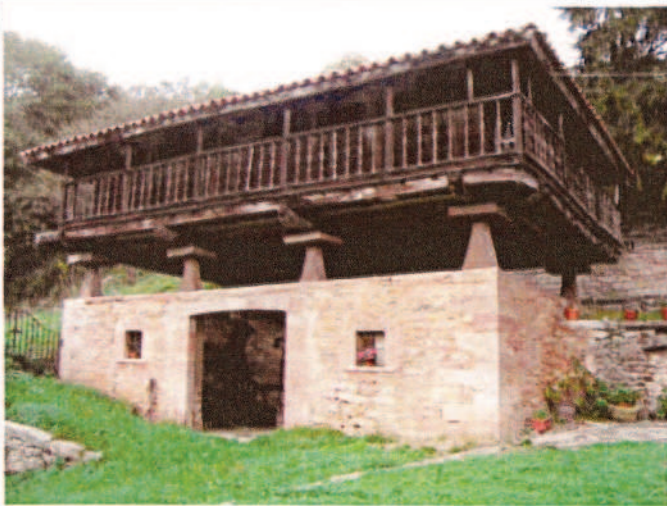
Gran panera que forma interesante conjunto con la llamada Casona y un palomar con la fecha de 1866 sobre la puerta. El granera podría ser de esa misma época. Tiene ocho pegollos de piedra y esquinas biseladas, con muelas de perfectas formas cuadradas.

Estos apoyos se asientan sobre muros y antigua leñera. El corredor perimetral tiene balaustres torneados salvo en el lateral derecho que carece de barandilla.

Malo.

Lámina 1.- Vista general de la panera

Retirada de los hierros del corredor, retajado y arreglo de la techumbre.

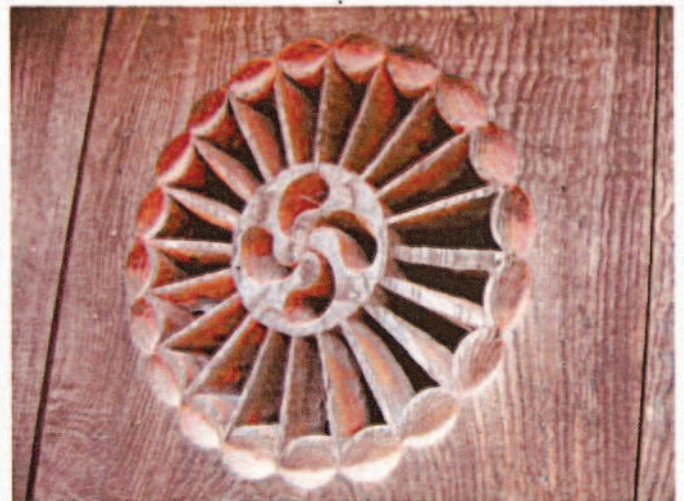
En uno de los costados laterales presenta una hermosa talla que, además de su valor decorativo y artístico, responde a una función de ventilación. Se trata concretamente circulares: un tetrasquel y otro cruciforme. Una inscripción sobre el vano de entrada reza En el lado posterior hay otro respiradero más sencillo a base de nueve altos huecos rectangulares y agrupados formando un cuadrado, coronado todo por media circunferencia cuya línea se prolonga y sube a cada lado recordando una columnilla con capitel. En este costado hay también una portica de láminas metálicas muy oxidadas.

Lámina 2.- Detalle de su único pero hermoso motivo tallado, que sirve también como respiradero.

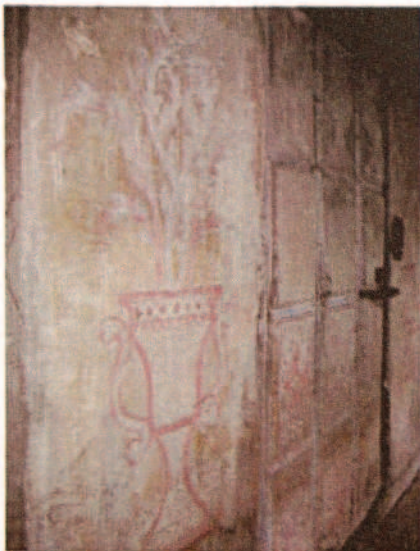
Precisamente es este conjunto ornamental del frente principal el que destaca, con una talla muy poco profunda pero precisa y que deja el protagonismo al rico colorido de amarillos, rojos y azules. Las dos tablas que flanquean la puerta presentan idénticos jarrones de dos asas, de los que brotan varias ramas naturalistas pero sin flor. Sobre uno de estos jarrones aparece la mencionada inscripción "Año de 1900". El vano de entrada se divide verticalmente en tres secciones con un total de doce casetones. Los cimeros juegan con sencillas formas romboides de distintos colores. La siguiente fila de casetones son completamente lisos, mientras que la tercera es la que presenta los motivos más elaborados, con una esquemática flor de cuatro pétalos con botón central y dos casetones laterales iguales, con las esquinas tapadas por segmentos de abanico y motivo central cruciforme de cuerpo romboide y los cuatro brazos con forma de flor de lis. Finalmente los fonderos son más geométricos y a base de pequeños rombos.

Lámina 1.- Jarrón y decoración típica del Estilo Carreño.

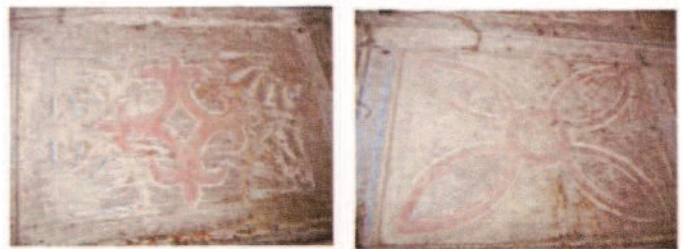
Láminas 2 y 3.- Dos de los casetones más elaborados.

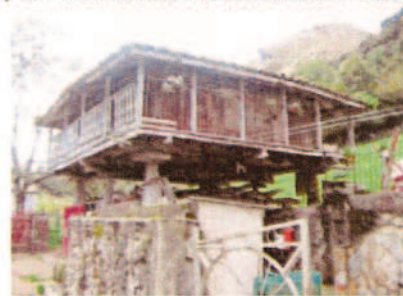
Esta panera se sitúa en la casería de Cubia más próxima al río que da nombre a la localidad, con molín y capilla a su vera. Es de seis pegollos de madera con las esquinas biseladas y que descansan sobre muros. Según nos comentaron los vecinos fue traída desde Robledo, seguramente en el año 1900 tal como consta en una de las colondras decoradas. Estas tablas, junto a la puerta y parte del corredor fueron con seguridad añadidas y decoradas entonces.

Pasando al corredor perimetral, sólo conserva algún tramo de balaustres torneados, el resto es una extraña amalgama de hierros de distinta procedencia. Uno de sus costados laterales carece de barandilla pero presenta tentemosos de lado a lado. La parte más interesante de este corredor esta justo en el costado contrario, aunque en mal estado de conservación, donde junto a los mencionados balaustres torneados destacan, en las pestañas, una serie de rombos acostados con sus esquinas cimeras y fonderas recortadas en semicírculo.

Malo.

Lámina 4.- Vista general de la panera.

Retirada de los hierros del corredor, retajado y arreglo de la techumbre.
