47.- Hórreo de Casa Manuela (Sorribas)

Estilo Villaviciosa . Siglo XVI

46.- Hórreo de Casa Santos (Sorribas)

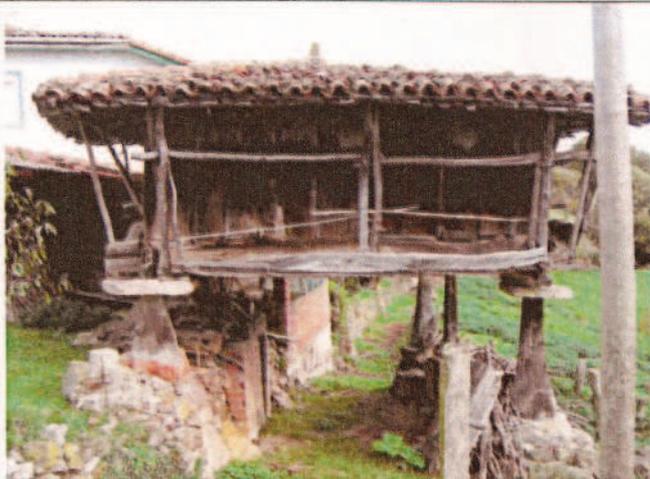
El desnivel del terreno permite a este hórreo presentar tres pegollos de fuste alto sobre muretes y otros dos de fuste corto y formas mucho más gruesas y robustas. Bajo la caja, y entre estos cinco apoyos de madera, discurre un camino que lleva al barrio bajo de la localidad.

Lámina 1.- El hórreo se levanta sobre un camino.

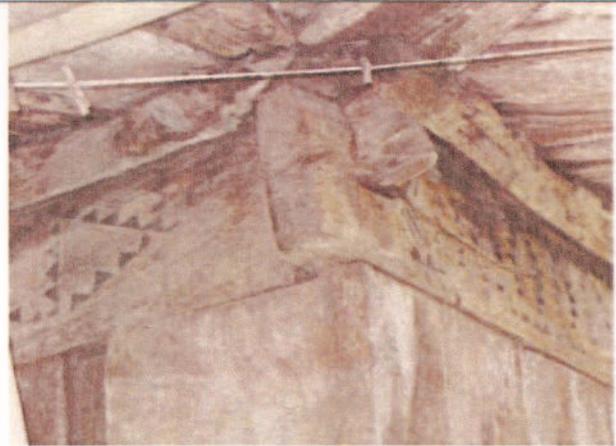
La decoración pintada en los liños presenta los motivos habituales de este Estilo Villaviciosa, pero con algunas peculiaridades que pasamos a reseñar. En los cuatro liños se combinan dos diseños, repitiéndose en todos un tramo de semicírculos secan-

Lámina 3.- Detalle de dos de los liños.

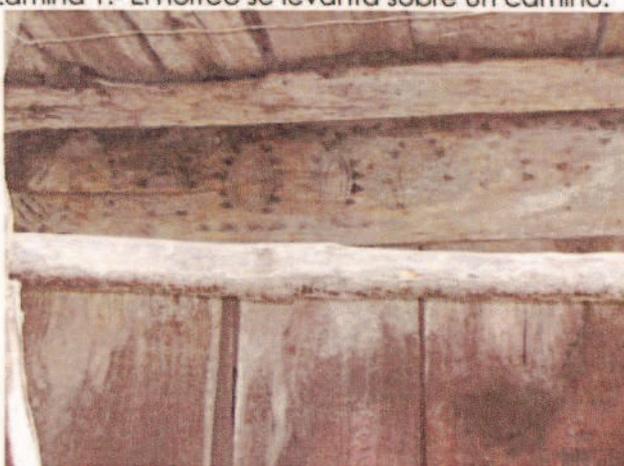
tes entrelazados. En algunas de estas series, los semicírculos se convierten prácticamente en círculos completos, y en otros casos son de gran tamaño. En tres de los liños el segundo diseño utilizado son aspas inscritas en casetón rectangular y que en un caso se complementan con series en zig-zag o dibujos ondulantes que recuerdan a serpientes. Pasando al lateral derecho, tenemos una serie de semicírculos tangentes pero de un mayor tamaño al habitual. En el sobreliño se conservan también dibujos, no así en las tablas donde no hemos topado restos ni de cenefas ni de rosetas u otros motivos circulares.

Lámina 2.- Uno de los liños donde los semicírculos prácticamente se cierran.

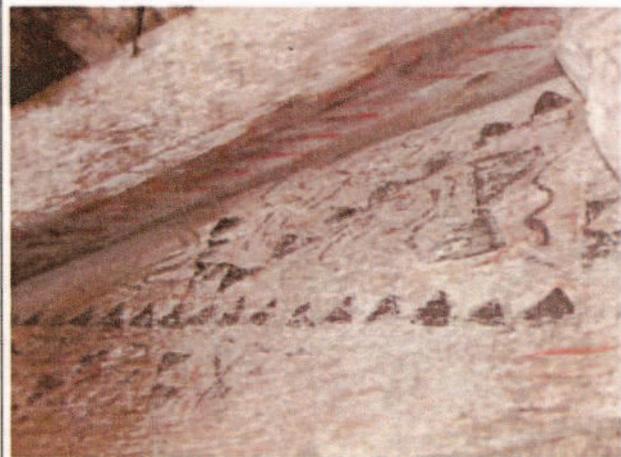
Lámina 4.- Aspas combinadas con zig-zags y motivos ondulantes que asemejan serpientes.

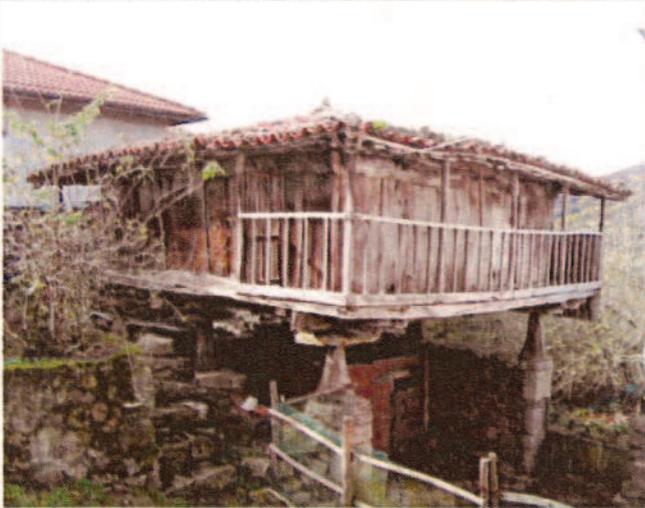
Hórreo de seis pegollos de madera que se levantan sobre muros. Posee corredor perimetral añadido con tramos de sencillos balaustres de sección cuadrangular y otros de mandil.

Las pinturas se conservan mal, muy borrosas ya. El resto del granero, aunque esta retejado presenta por toda la madera hongos, polilla y antiguas humedades.

Lámina 1.- El hórreo con un tendejón y un tejadillo añadidos a cada lado.

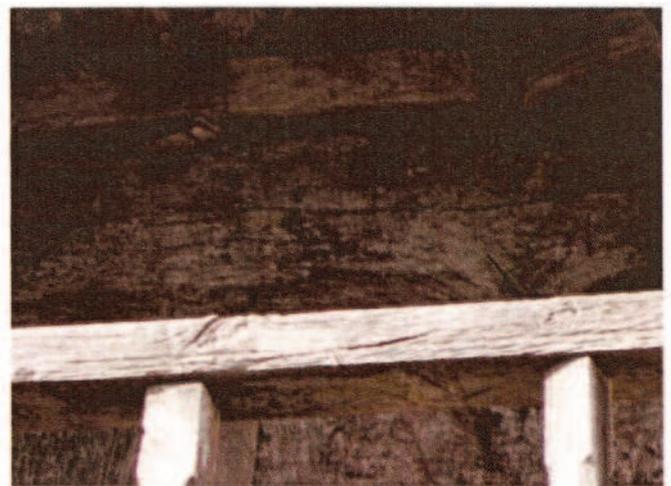
El repertorio decorativo conservado en los liños es el habitual del Estilo Villaviciosa: semicírculos secantes entrelazados, aspas acompañadas de series en zig-zag y semicírculos tangentes. No obstante la pintura se conserva bastante mal y sólo se ve ya el color negro. A simple vista tampoco hemos podido distinguir otros restos de pigmento en las colondras o tablas de la caja.

Lámina 2.- Uno de los liños con semicírculos secantes entrelazados.
