## 4.- Hórreo de Nicasio Patallo

## 6.- Panera de Casa Don Liberto

## 15.- Panera de Casa Patallo

## 16.- Panera de Casa Mendiola

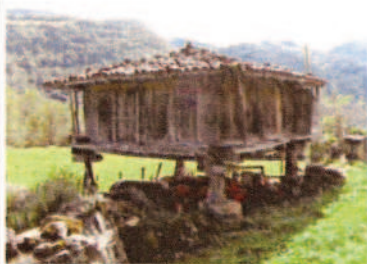
Lámina 1.- Vista general del hórreo.

Hórreo de cuatro pegollos sobre muretes, dos de estos apoyos son de fuste largo y otros dos más cortos. Tiene talamera en el frente principal y corredor en el resto. También tiene el añadido reciente de una tenovia metálica nada adecuada para un granero de tanto interés y antigüedad como éste.

Regular.

Retejado, retirada de la tenovia de metal, estudio más detallado de la decoración de la puerta.

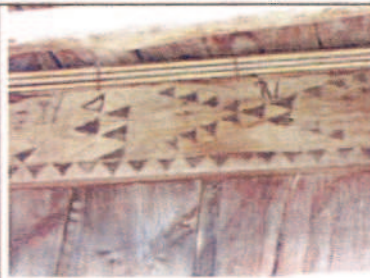
Lámina 3.- Dibujos de guerreros en uno de los liños.

El liño del lateral derecho es muy interesante, de nuevo con aves ahora en negro, un arbolillo y dos figuras más de guerreros armados.

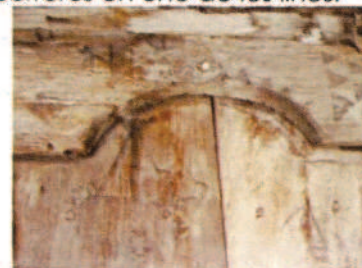
Lámina 4.- Detalle de la puerta del hórreo.

El frente de la puerta tiene arco bordeado por dibujos de triángulos en negro. Sobre éstos, una figura humana (un guerrero con lanza) lamentablemente mutilada en parte, y un motivo circular que podríamos interpretar como un escudo. El resto del liño presenta a la diestra series de triángulos formando aspas y al otro lado arcos de herradura entrelazados que se repiten por todo el liño del lateral izquierdo. Entre estos arcos destacamos varias aves en color rojo. La propia puerta conserva dos dibujos, uno de gran tamaño y de difícil interpretación por estar borroso, mientras que el otro podría ser un árbol o vegetal. En el engüelgo izquierdo aparece un rosetón de seis pétalos del que sólo queda ya visible una mitad, mientras que también aparecen pintadas algunas almillas de ensamblaje de las colondras.

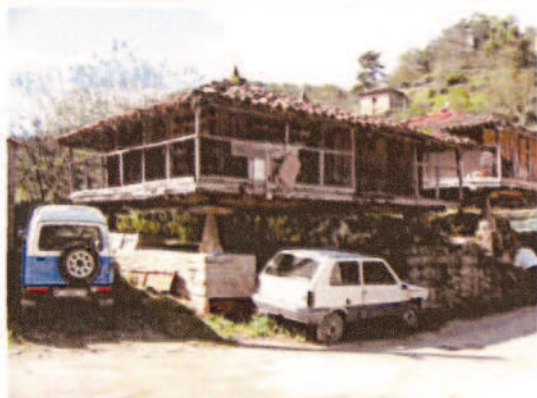
Lámina 1.- Vista de la panera desde La Casa de Don Liberto.

Panera de seis pegollos de piedra sobre muros y corredor perimetral. Destacamos este granero como uno de los pocos ejemplos del concejo con una cabeza de liño con talla antropomórfica. En concreto es una cabeza humana con restos de coloración rojiza. También resulta curiosa la disposición y el gran número de motivos aislados (hasta seis) tallados en las tablas siempre en forma circular, conservando también restos de pintura roja. En el frente principal, uno a cada lado de la puerta, aparece un respiradero de

Regular, con la techumbre y el suelo del corredor bastante mal.

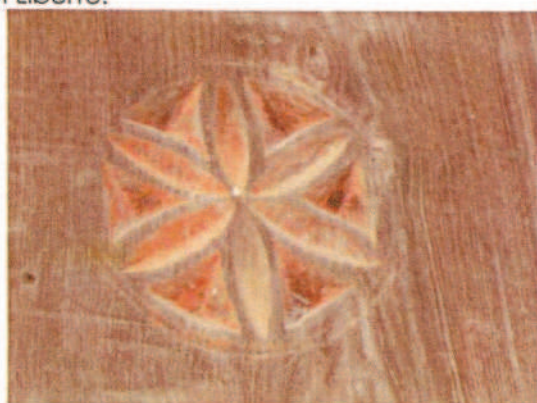
Lámina 2.- Roseta hexapétala.

formas toscas y una radial recta con botón en forma de roseta hexapétala. Exactamente estos mismos dos motivos se repiten en otros costados, mientras que los otros diseños restantes son un tetrasquel y una roseta hexapétala. La puerta principal se divide verticalmente en tres secciones y carece de decoración, pero la portica lateral presenta un peinazo a base de una serie de rectángulos verticales enlazados por otros más pequeños verticales.

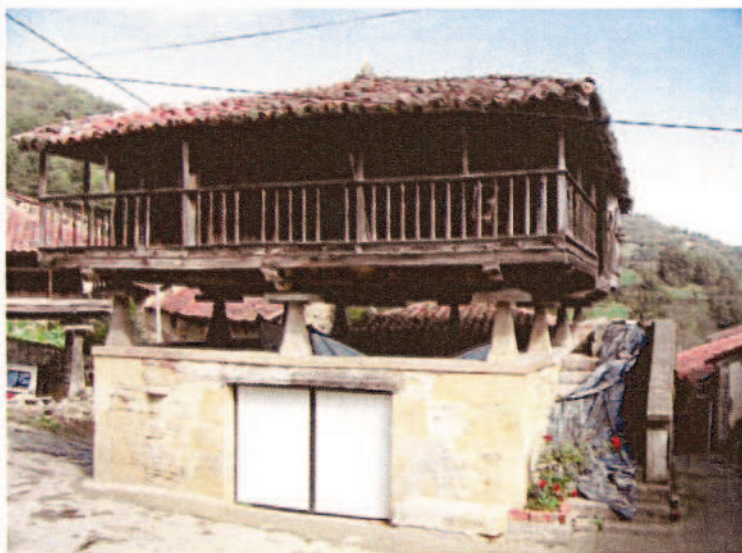
Lámina 1.- Vista de la panera desde uno de los laterales.

Panera de grandes proporciones, con diez pegollos de piedra labrada sobre antigua cuadra hoy convertida en garaje. Tiene corredor con balaustres torneados, un tramo del frente principal con tornaaguas y palomar, y finalmente un lateral con tablas y plásticos añadidos a modo de tornaaguas. En la parte de abajo del corredor, que algunos llaman pestaña, tenemos como sencillo motivo decorativo una serie de rombos. El buen

Tejado regular, caja bien y al corredor le faltan balaustres.

Sustitución o retirada de las plásticos del lateral.

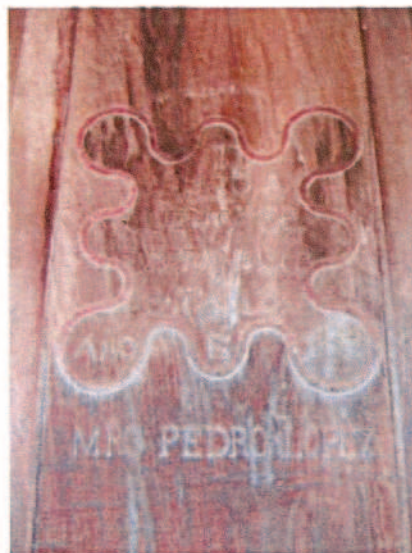
Lámina 2.- Inscripción en la fachada principal

Tiene dos puertas con ocho casetones cada una pero sin ninguna decoración. En la colondra medianera, y enmarcada por una silueta que recuerda una piel de animal, aparece la siguiente inscripción: "J MA J/ SE HIZO A/ CUENTA DE/ D.º FRANCISCO/ PATALLO/ AÑO DE 1857". Ya fuera del marco se añade el nombre del artesano "MR PEDRO LOPEZ".

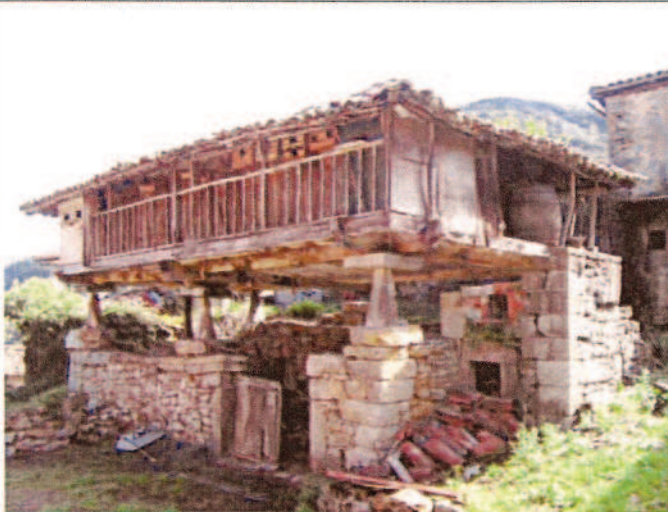
Lámina 1.- Vista de la panera desde el sur-oeste.

Panera de siete pegollos de fuste corto sobre muros, curiosamente los apoyos del lado oeste son de madera con las esquinas biseladas, mientras que los del este son de piedra también trabajada en los bordes. El séptimo pegollo de refuerzo es de madera y formas muy modestas.

Tiene corredor con balaustres torneados en los costados oeste y sur, con un tramo tapado con láminas de madera y otro cerrado para palomar.

Malo, sobre todo la techumbre.

Tiene añadido elementos que la afean como pajareras, las mencionadas láminas de madera del corredor, etc.

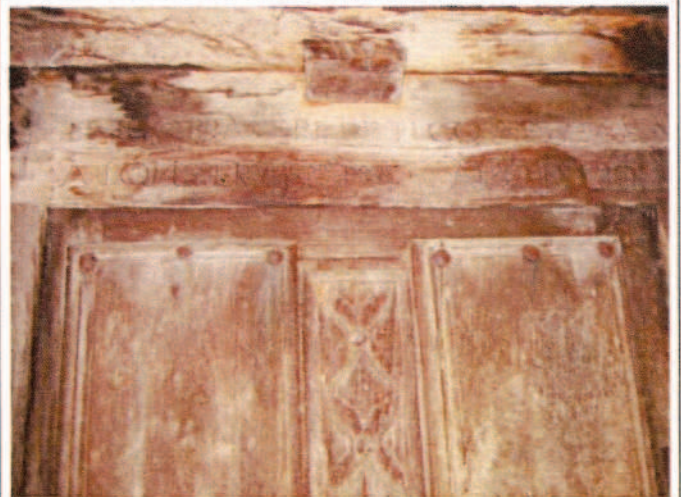
Lámina 2.- Inscripción y puerta de la fachada sur.

La subidoria y la puerta se sitúan al sur, en uno de los lados cortos del granero. Sobre el vano de acceso tenemos el siguiente texto: "ESTA OBRA SE REDEFICO A ESPENSES DE/ ÁLONS<sup>o</sup> ERZ JST.<sup>os</sup> FRZ. AÑO DE 1802".

La puerta se divide verticalmente en dos secciones, con cuatro casetones totales sin decorar. El ancho peñazo si que contiene una serie de ocho flores tetrapétalas con botón central.
